PROJEKT 2 // INNSBRUCK

Gründerzeit in neuem Gewand

Zwei neue Geschosse auf einem Gründerzeithaus schaffen neuen Wohnraum. Als Baumaterial kam nur Holz infrage.

Aufstockung und Umbau
Haus Heiliggeiststraße 12
Innsbruck

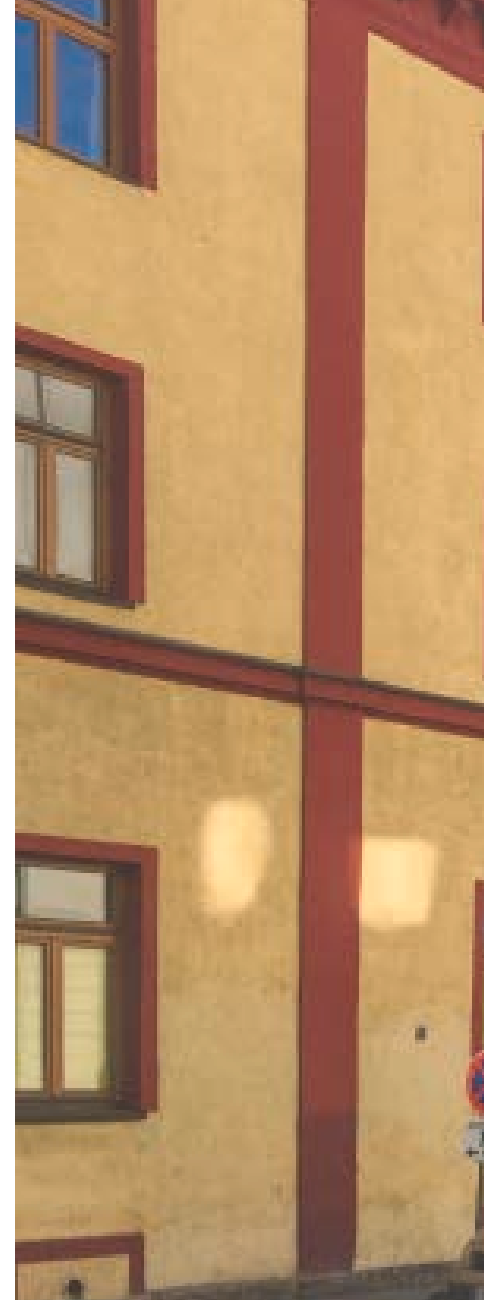
► Zwei Etagen und ein Dachgeschoss ergänzen die gründerzeitliche Struktur

Zwei neue Voll- und ein Dachgeschoss entstehen auf dem Altbau und nähern die Firstlinie den Umgebungshöhen an. Auch wenn das Gebäude über durchaus massive Wände verfügt, spielte die Frage der zusätzlichen Lasten bei der Bahl des Baumaterials eine gewichtige Rolle: Letztendlich war es eine perfekte Aufgabe für den Holzbau, mit dem der Architekt bereits früher schon gute Erfahrungen gemacht hatte.

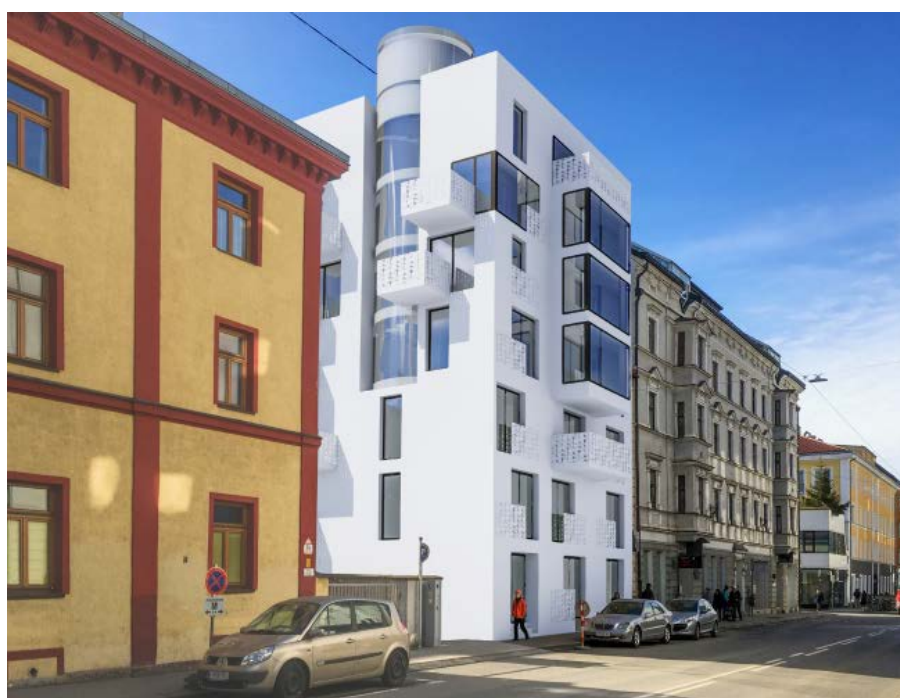
► Die Umbauidee des Architekten wurde abgelehnt

Der Entwurf, der nun umgesetzt wird, war nicht Ihre erste Wahl. Ihre ursprüngliche Idee lehnte sich an das Adambräu an. Warum hatte der Entwurf keine Chance auf Realisierung?

In Innsbruck hat im direkten Innenstadtbereich immer der Gestaltungsbeirat ein gewichtiges Wort mitzureden. Die Heiliggeiststraße liegt unweit der Triumphpforte in zentraler Lage und gilt als schützenswertes gründerzeitliches Ensemble. Daher hatte unser moderner Entwurf dort keine Chance, obwohl das Gebäude selbst nicht über einen ausgewiesenen schützenswerten Charakter und eine herausragende Architektur verfügt. Somit mussten wir die neuen Etagen dann an den Bestand anpassen. ■

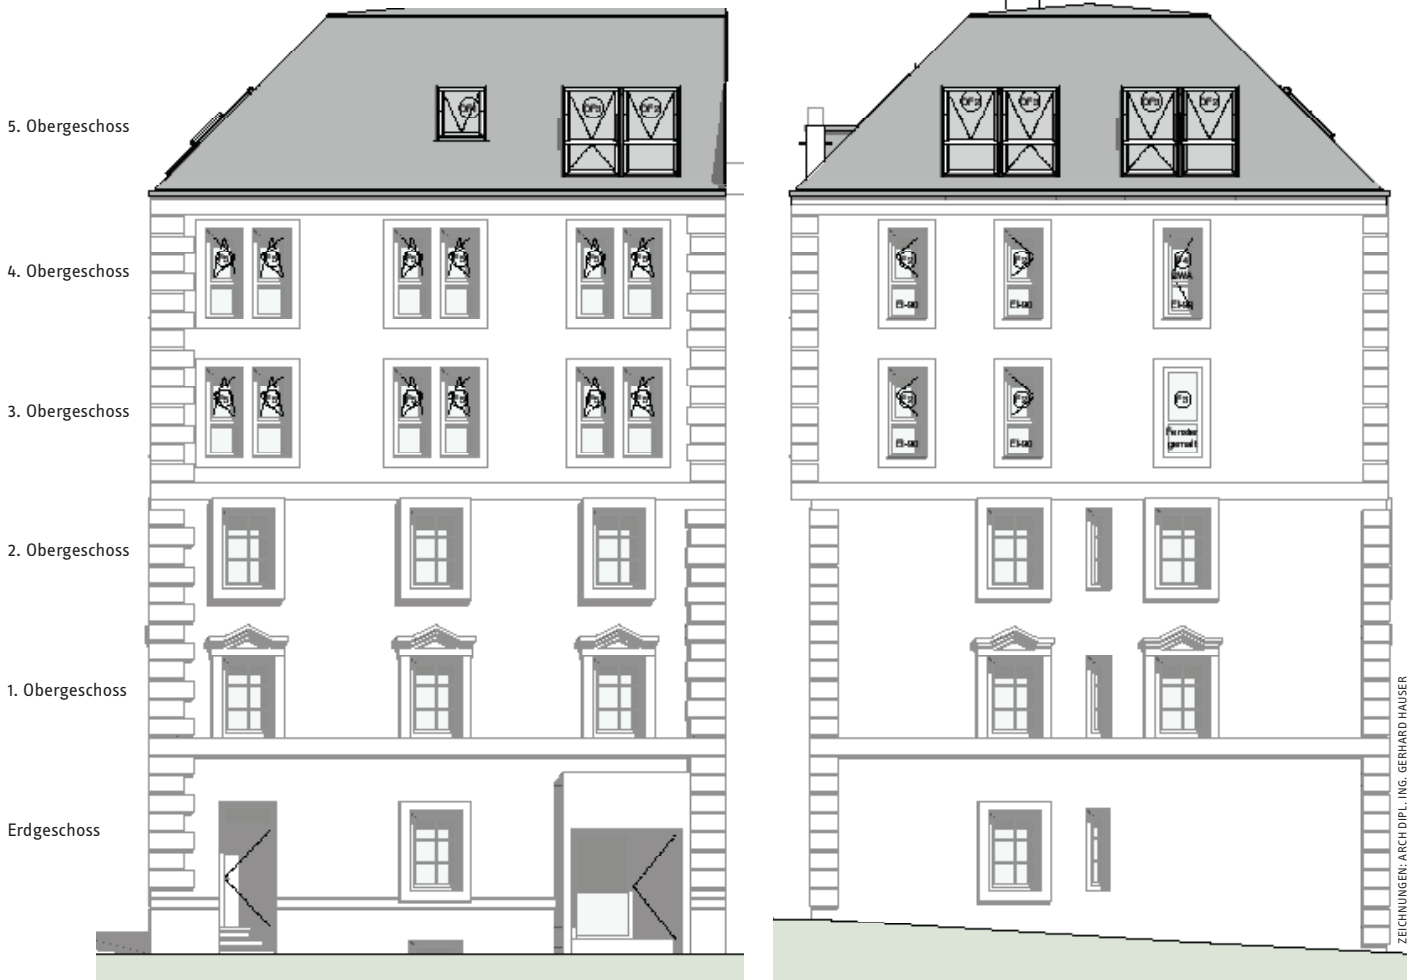
ANSICHT NORD

ANSICHT OST

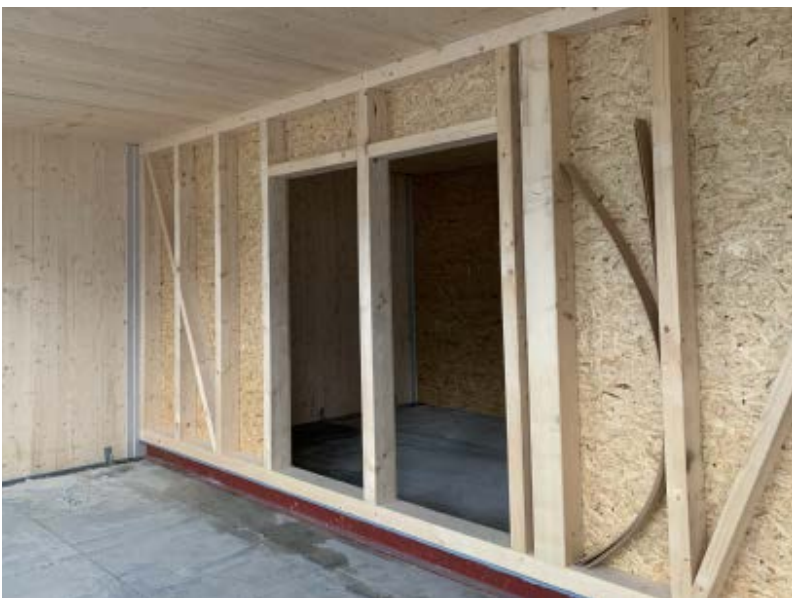
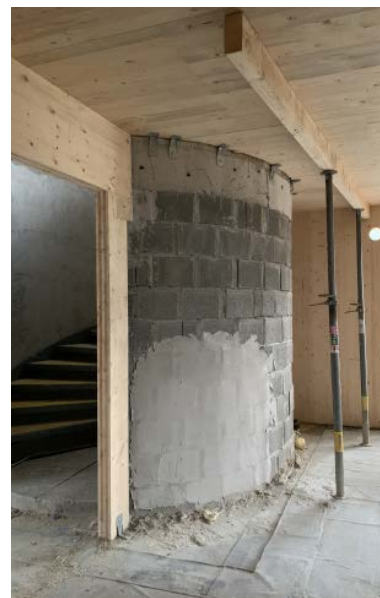
- ◀◀ Die Innenwände wurden in Holzrahmenbauweise erstellt
- ◀ Die Decken konnten perfekt an das runde Treppenhaus angeschlossen werden

Die aufgehenden Wände sind in Brettschichtholz gefertigt. Je nach Lage sind sie sehr unterschiedlich aufgebaut. Einige Wandtypen lohnen einen besonderen Blick. Insbesondere die an die historische Fassade angelehnte Fassade zur Heiliggeiststraße bot einigen Diskussionsstoff, da sie zwar einen modernen Wandaufbau hat, sich optisch jedoch an das massive Mauerwerk anpassen muss. Die Planer lösten dies mit dem mineralischen Wärmedämmverbundsystem Weber.Therm, auf das eine Putzschicht aufgebracht wurde. So ist die Wand von außen nach innen so aufgebaut: 1 cm Verputz, 18 cm WDVS

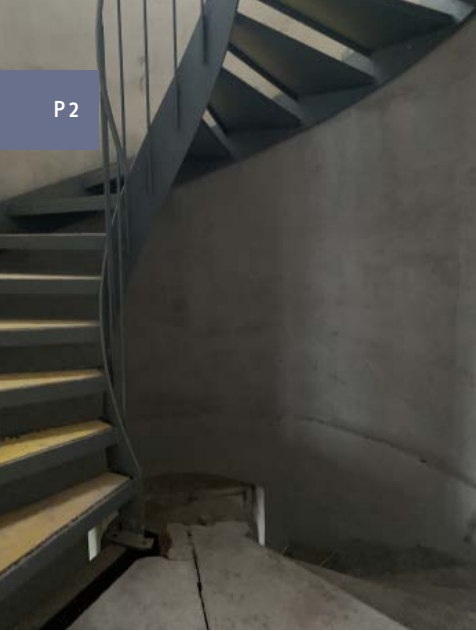
◀ Die neuen Etagen werden mit einer Stahltreppe erschlossen

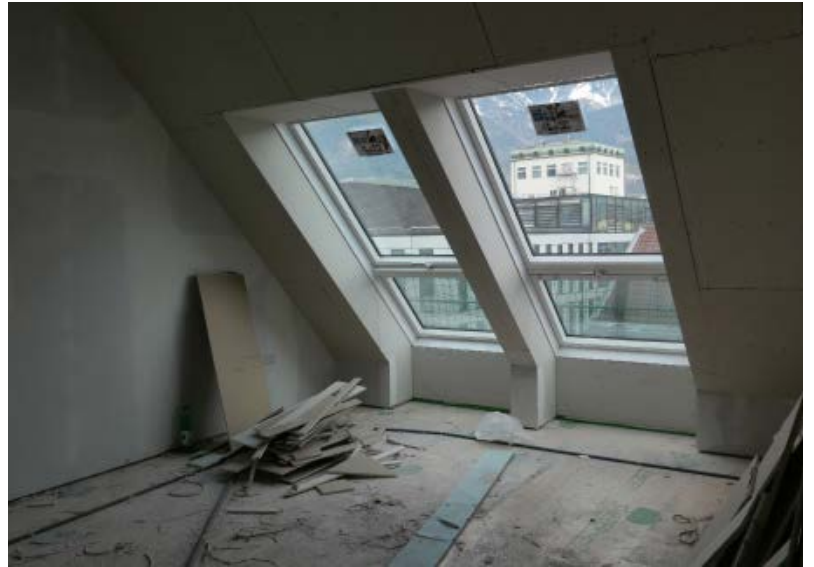
▶ Die Fenster schließen im Brandfall automatisch

Das war vor allem bei der Wahl der Fenster ein Problem. Schließlich fand man ein Produkt, das diesen Vorgaben entspricht. Dieses ist jedoch so komplex aufgebaut, „dass die Bewohner mit solchen Bauteilen kaum umgehen können“, vermutet der Planer. Denn die Fenster der Wohneinheiten müssen im Brandfall automatisch schließen, was nicht nur ein enormer Kostenfaktor ist, sondern auch eine erschwerte Bedienung im Alltag mit sich bringt.
